半蔵門線九段下駅におけるベビーカー引き摺り事故再発防止対策の
検討結果について

平成 28 年 8 月 4 日
東京地下鉄株式会社
ベビーカー引き摺り事故再発防止対策推進委員会

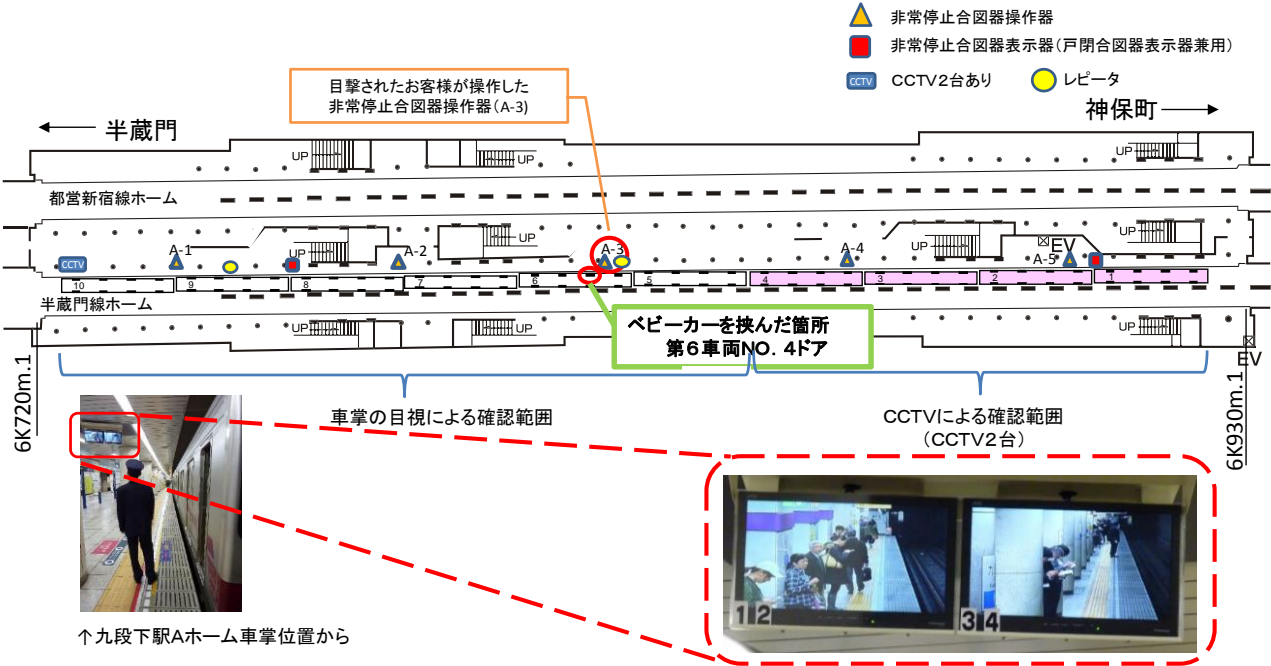
半蔵門線九段下駅ホーム 見取り図

平成28年4月4日(月)15時01分頃、半蔵門線九段下駅において男性客がベビーカーを抱えて乗車しようとしたときにドアが閉扉し、ベビーカーの前輪左側がドアに挟まってしまったが、当該車掌はそのことに気がつかず出発合図を送信し列車を発車させた。

発車後約100m進行した辺りで、当該車掌は第6車両の車内非常通報ブザーの鳴動を認めたが、出発監視中のためトンネル内に進出してから対応しようと考え出発監視を続けた。その後約50m進行したところで、非常停止合図器の赤色灯及び鳴動音を認めたが、本列車の停止手配を行うべきところ、躊躇してこれを行わなかった。

(ア) 当該車掌は、車側灯の消灯は確認したが、目視による車側の安全確認が不十分であったため、各車のドアの確実な確認に注意が向かなかった。また、ドア閉扉時に車側灯が消灯していたことで、車側は安全だと認識した。そのため、ホーム白線付近のお客様が車側に接近、接触する危険性を重視し、ホームのお客様に注意力が集中してしまった。このため、ベビーカーをドアに挟んでいることに気がつかずに発車させた。

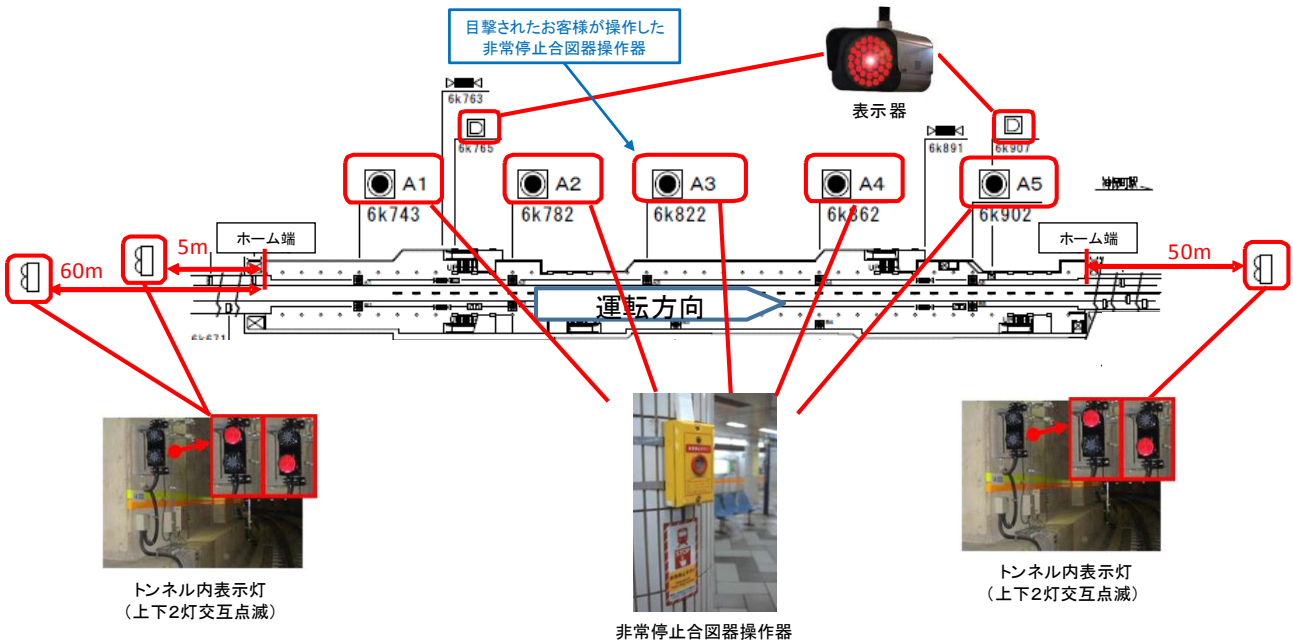
半蔵門線九段下駅 非常停止合図器

(イ) 発車直後に車内非常通報ブザーが鳴動した場合、社内の規程では直ちに停止することになっていたが、次駅で対応すればよいと判断し、非常ブレーキスイッチを操作しなかった。また、ホームに設置している非常停止合図器の鳴動を認めたが、最初に発生した車内非常通報ブザーの鳴動もあり、複数の事象が続けて発生したことで、非常ブレーキスイッチを操作して停止させることに躊躇したことから、マニュアルどおりの対応ができなかった。こうして、非常ブレーキスイッチを操作できないままホームを進出してしまい、異常があったにも関わらず列車の停止手配が取れなかった。

- ・実車を使用した緊急停止訓練の実施（対策 7）
- ・車内非常通報ブザー鳴動時の取扱いの明確化（対策 8）
- ・非常停止合図器の ATC 連動化及び非常停止合図確認灯の増設（対策 9）

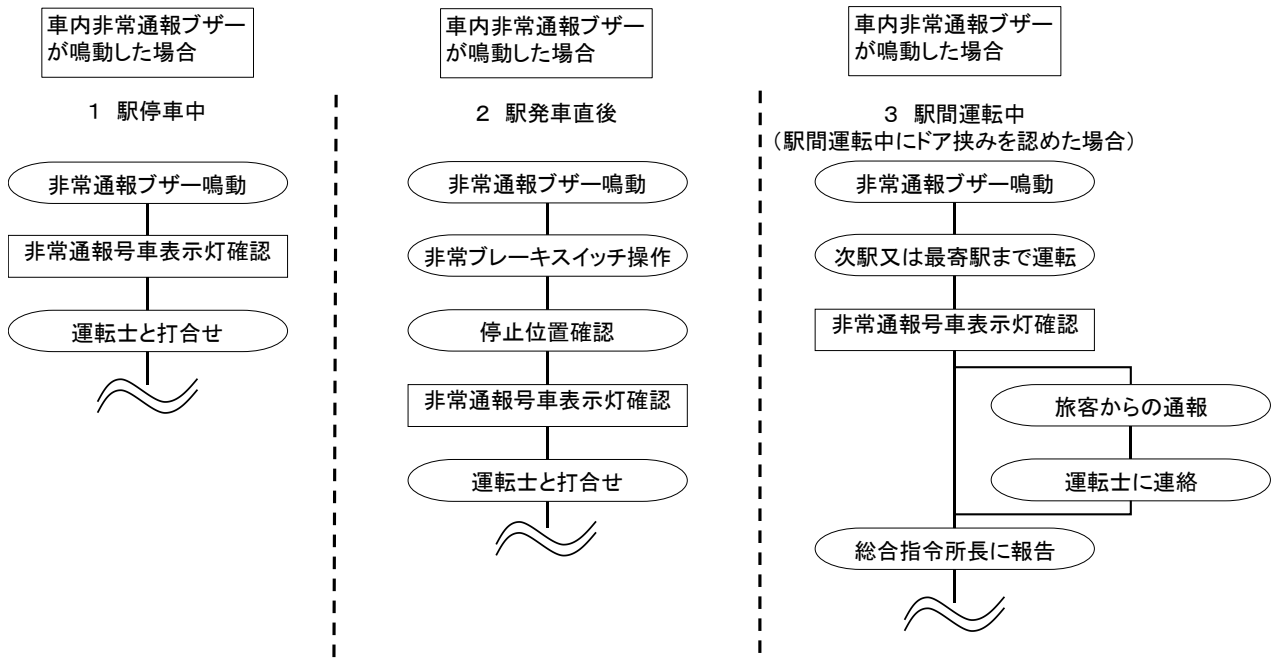
図1 現行の異常時取扱マニュアル（抜粋）

「異常時取扱マニュアル（車掌編）」では、車内非常通報ブザーが鳴動した場合の車掌の取扱い方について、駅停車中、駅発車直後、駅間運転中の 3 つの事象に分けて対応順序が別々に記載されていた（図 1）。委員会での議論の結果「車内非常通報ブザー」が鳴動した時点で、実際に対応する車

現行の「異常時取扱マニュアル」は、発生事象の流れに沿って作成されておらず、乗務員の立場から見て一部分かりづらい部分がある。そのため、今後、乗務員がどのように確認、判断、行動すれば良いか理解しやすいよう、対象となる事象毎に車掌の思考パターンに合わせた時系列形式に見直す。

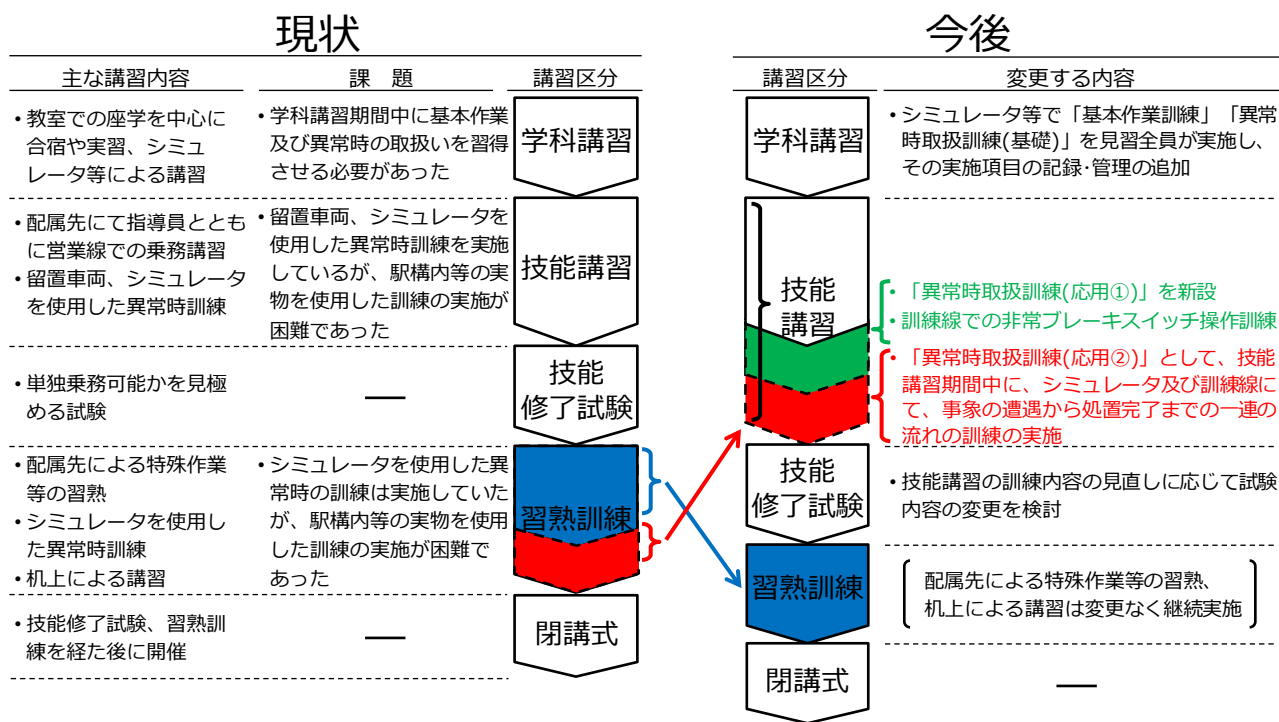
図 6 職種転換教育課程車掌科の教育課程の見直しイメージ

異常時取扱訓練（非常停止合図器鳴動時の処置等）については、技能修了試験の合格後にシミュレータを用いて実施していた。総合研修訓練センターの開所により、訓練線での訓練が可能となり、より効果的に技能を身に付けられるよう、シミュレータ、訓練線のそれぞれの特徴を考慮し、訓練の時期、実施内容を見直すこととした。

職種転換教育課程車掌科において、異常時取扱訓練 (非常停止合図器鳴動時の処置等) については、技能修了試験の合格後にシミュレータを用いて実施していた。今後は図 6 に示すように、実施時期を技能修了試験前の、技能講習の中で行う。また、内容については、シミュレータの他に総合研修訓練センターの訓練線において実際の車両を使用して実施する。

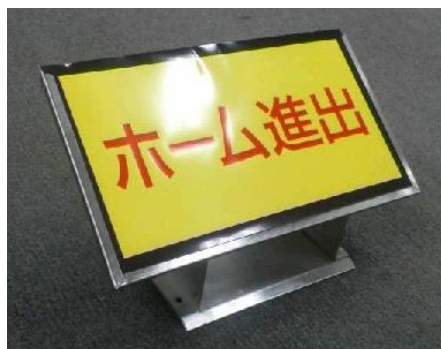
写真2 列車ホーム通過板

以上の分析から、軸ごとに明らかになった主な問題点として、「ベビーカーがドアに挟まれていることに気がつかなかった」、「車内非常通報ブザー鳴動時に非常ブレーキスイッチを操作しなかった」、「非常停止合図器鳴動時に非常ブレーキスイッチを操作できなかった」ほか、「ホームドア未設置路線は、運転士は非常停止合図器の作動を把握する術がなかった」、「車内非常通報ブザー鳴動後、運転士は非常ブレーキを操作しなかった」等を特定した。

運転士がホーム区間を進出し終わったかどうかを判断するために、ホーム端から列車編成長の距離に列車ホーム通過板(写真2)を設置する。

(平成28年度内に設置予定)
